公共施設等総合管理計画

個別施設計画

(令和5年度～14年度)

気仙沼・本吉地域広域行政事務組合

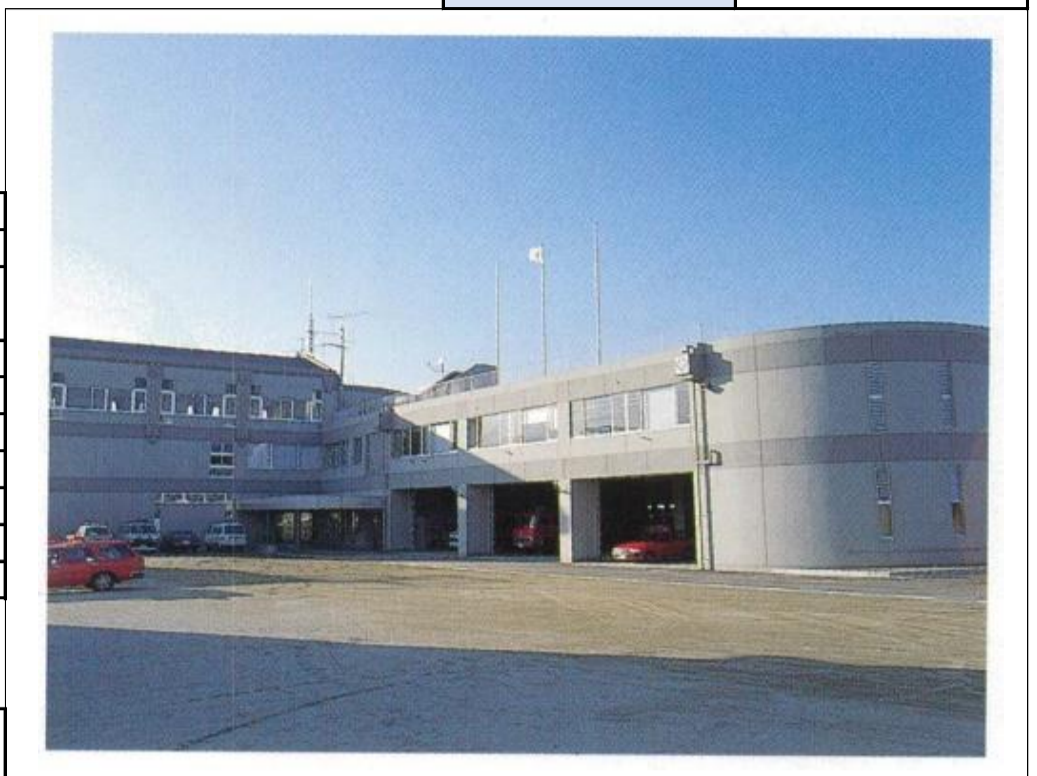
庁舎内外の壁面はひび割れが散見され、中には中性化によるコンクリート劣化が見られます。庁舎全体の目地は劣化しており、令和3年度には、雨漏れが発生した屋上の一部を改修しましたが、未改修部分の目地の劣化も著しく、今後、雨漏れが発生する恐れが高くなっています。敷地は全体的にうねりが見られ、アスファルトの沈み込みやひび割れが顕著です。

- 第1優先 屋上防水, 庁舎壁面, 外構(アスファルト, 側溝, フェンス), 受水槽
- 第2優先 災害対応設備(無線通信設備, 指令装置, 車庫, 出動準備室, 受電変電設備)
- 第3優先 事務室関連設備(机, 椅子, 書棚, 電話, コピー機, テレビ, パソコン, プリンター, 照明, 空調等)
- 第4優先 職員の当直に係る設備(仮眠室の個室化, 浴室及び食堂の各種設備(空調, 給排水, 照明)等)
- 第5優先 防災センター設備(避難所設備, 各種体験設備, 展示ホール, 映像ホール, トイレ, 浄化槽, 給水配管, 空調設備)

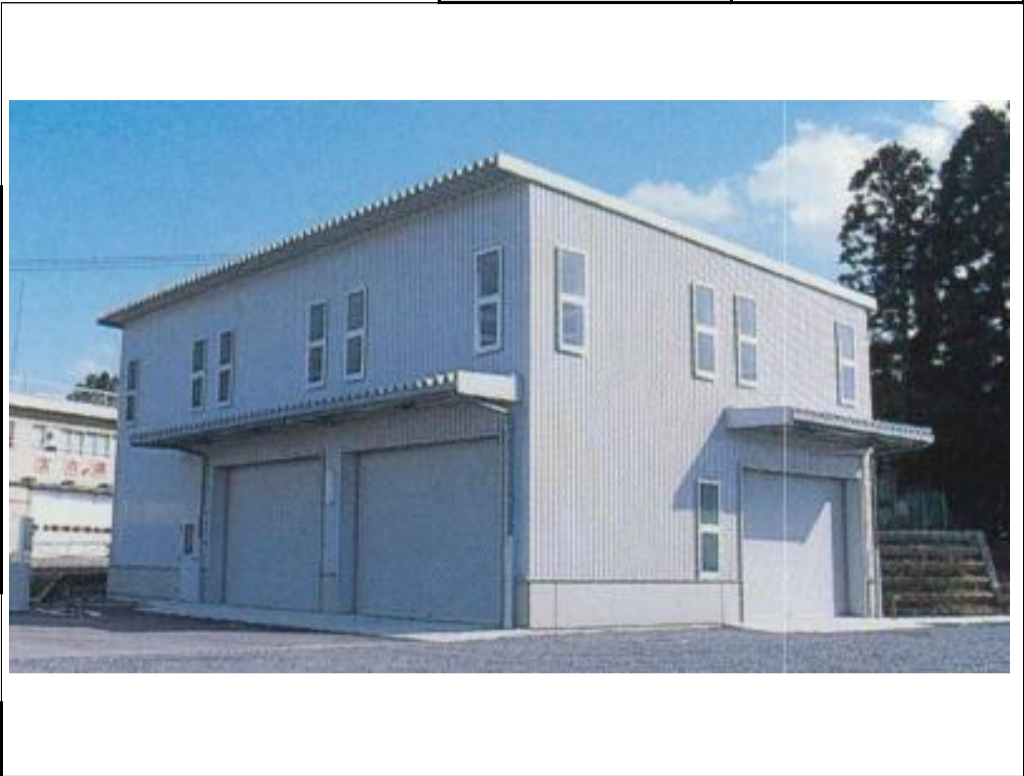
屋根は、重ね式折板(屋根材)を固定するボルトがすべて錆びています。外壁は塗装が劣化し、全体的に白くなっています。軒樋と縦樋は、すべての固定金具が錆びていて、一部には欠損が見られます。樋は劣化し、全体的に白く変色しています。1階の天井と柱、梁部分は、一面に点状の錆が広がり、塗装剥離も見られます。1階入口はドアが劣化し、枠にもひずみが見られ、開閉に支障をきたしています。また、電動シャッターもシャッター枠にひずみが見られます。

第1優先 外壁、屋根修繕(錆止め、塗装)、1階入口ドア

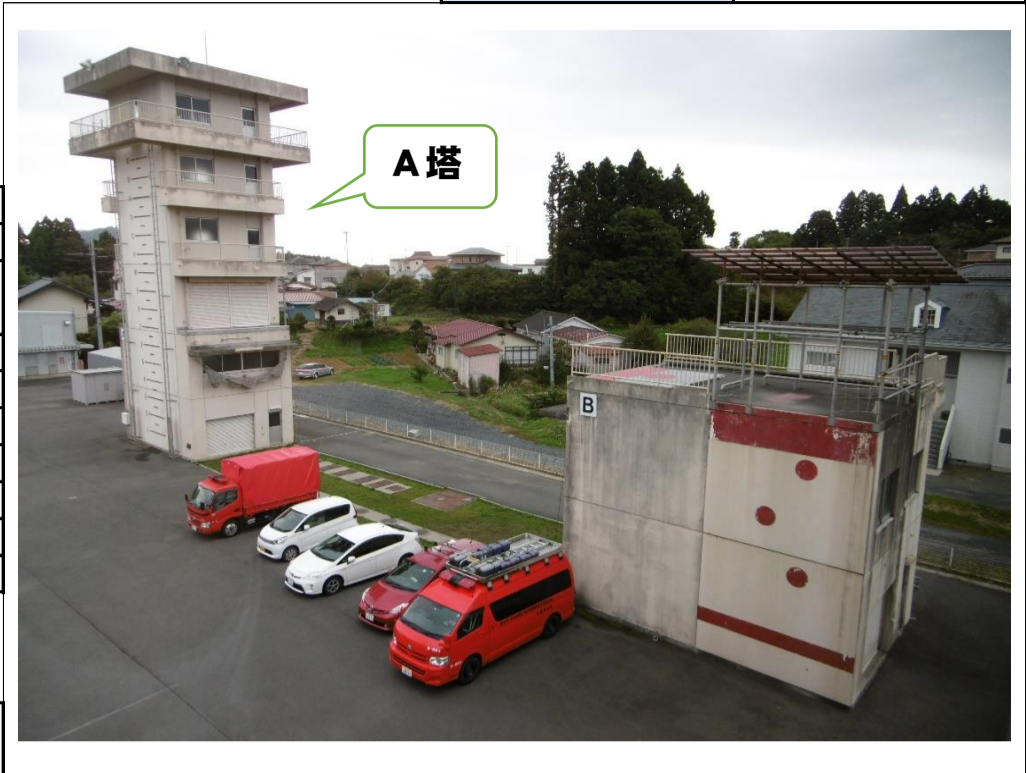
外壁はひび割れ、塗装剥がれや汚れ、底モルタルの剥がれが見られます。1階及び3階のシャッターケースに腐食が見られます。各階の金属製手摺は、支柱のコンクリート埋め込み部分に腐食が見られます。6階の転落防止ポールは、支柱のコンクリート埋め込み部分の腐食が見られ、うち2本は折損しました。

各階の金属製手摺及び6階転落防止ポールは、令和5年度に補強修繕を計画します。その他、施設維持のための補修は、総合的に勘案し適宜対応します。

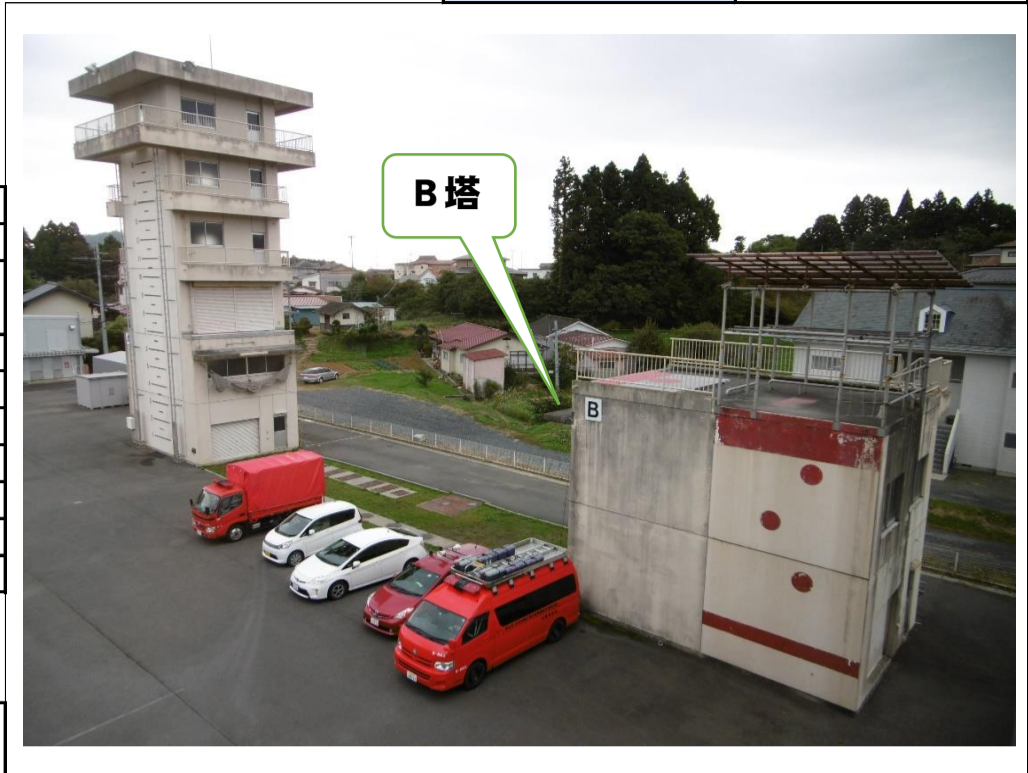
外壁はひび割れ、塗装の剥がれや汚れが見られます。屋外階段と屋上の金属製手摺は支柱のコンクリート埋め込み部分に腐食が見られます。1階のシャッターは、シャッターレール下部に腐食が見られます。2階壁面には亀裂が見られ、降雨時は壁面から雨水の浸入が認められます。

各階の金属製手摺は、令和5年度に補強修繕を計画します。その他、施設維持のための補修は、総合的に勘案し適宜対応します。

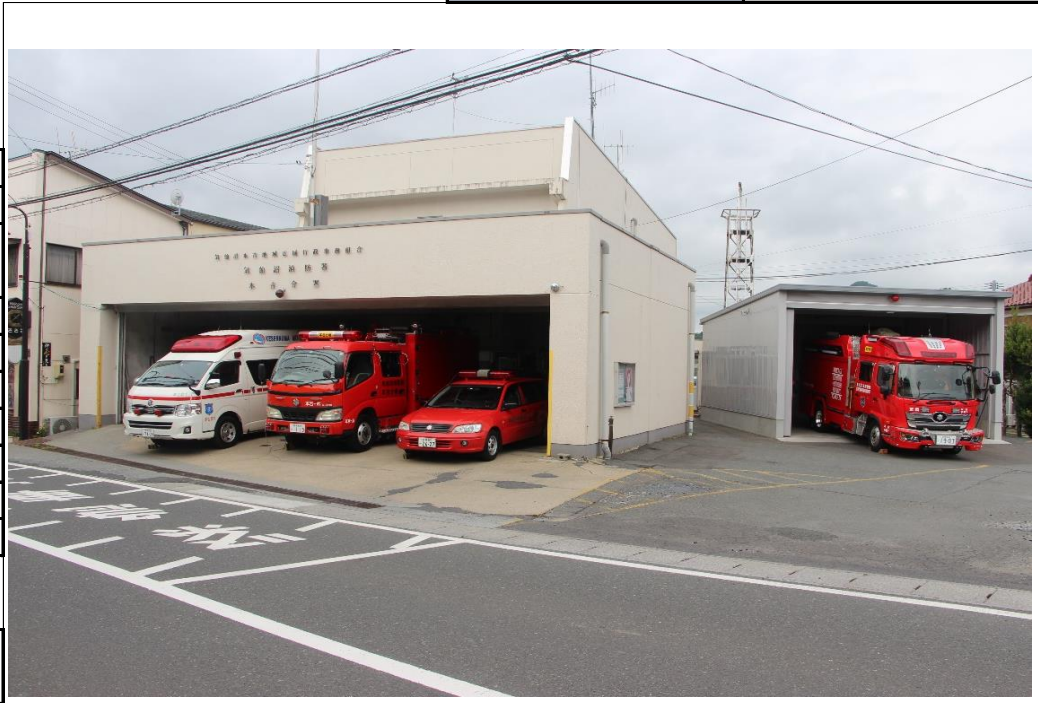
当施設は建築から50年経過し、各所に経年劣化、老朽化が見られます。平成27年度に実施した建物耐震診断は基準を満たす結果ですが、土地は地盤沈下が激しく、建物周囲のコンクリートは沈み込み、基礎コンクリートにも大きなひび割れが見られます。また、南側の擁壁は隣接建物側への膨らみが視認できる状態です。建物の内壁・外壁はひび割れが随所に見られ、横殴りの降雨時は、事務室2カ所、車庫1カ所、階段1カ所に雨漏れが発生します。また、令和4年3月に発生した福島県沖の地震では、壁がれき断したことから補強修繕をしました。各部屋は、開所時と比べ配置職員の増員と資機材の増加もあり手狭な状態です。令和元年度には、車両更新に伴い別棟の車庫を建設しましたが、敷地がさらに狭隘となり、訓練スペースを確保できない状況となりました。庁舎の執務環境は、隣接建物の影響もあり、事務室は特に職員の往来が出来ないほど狭く、日中でも照度確保のため蛍光灯の点灯が必要な状況です。加えて、仮眠室と廊下は、まったく日が差さず、風通しも悪く、湿気がたまりやすい環境となっています。

前記(3)に基づき、防災拠点としての機能維持を最優先とします。大規模修繕は行わず、移転新築について検討を進めます。

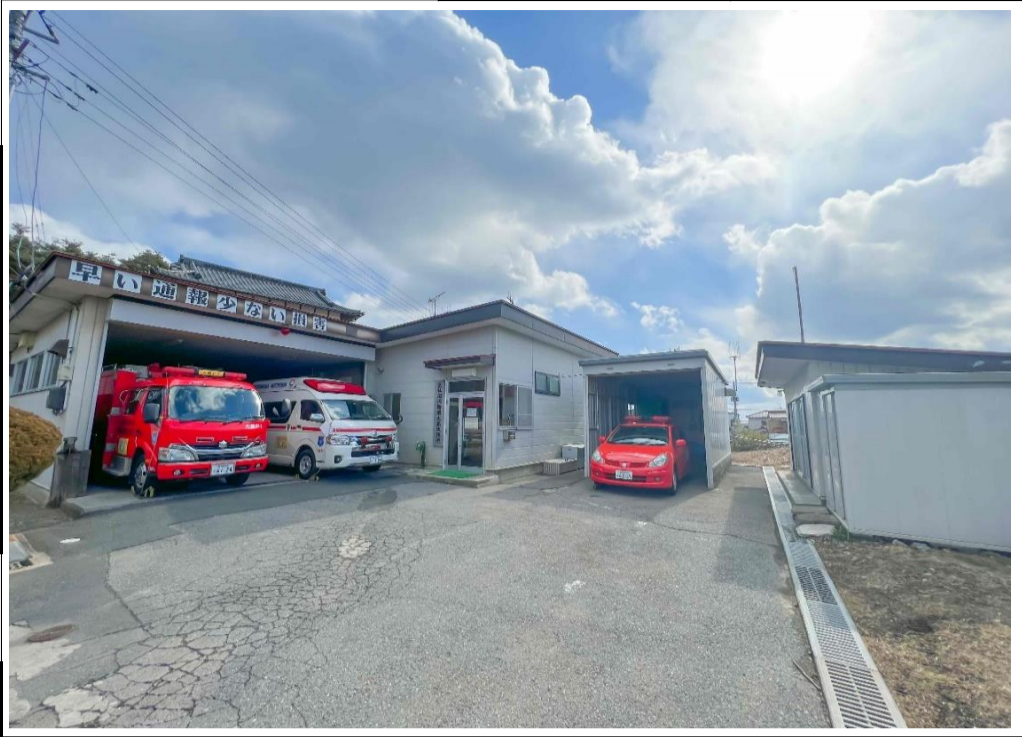
当施設は建築から44年経過し、各所に経年劣化、老朽化が見られます。庁舎敷地は狭隘であり、訓練スペース及び来客者、職員の駐車場は確保できません。各部屋は、開所時と比べ配置職員の増員と資機材の増加もあり手狭な状態です。食堂及び休憩室は無く、仮眠室も2段ベッドのため衛生管理面において改善が必要な状態です。事務室は日中でも照度確保のため蛍光灯の点灯が必要な状況です。床のフローリングは表面がすり減った個所があります。庁舎併設の車庫は、車両の大型化に伴い手狭であり、車両駐車時に車庫内での車両及び資器材点検はできません。また、別棟の広報車車庫と消防資機材及び救急資器材の倉庫がありますが、経年劣化により金属部分に錆や損傷が見られます。

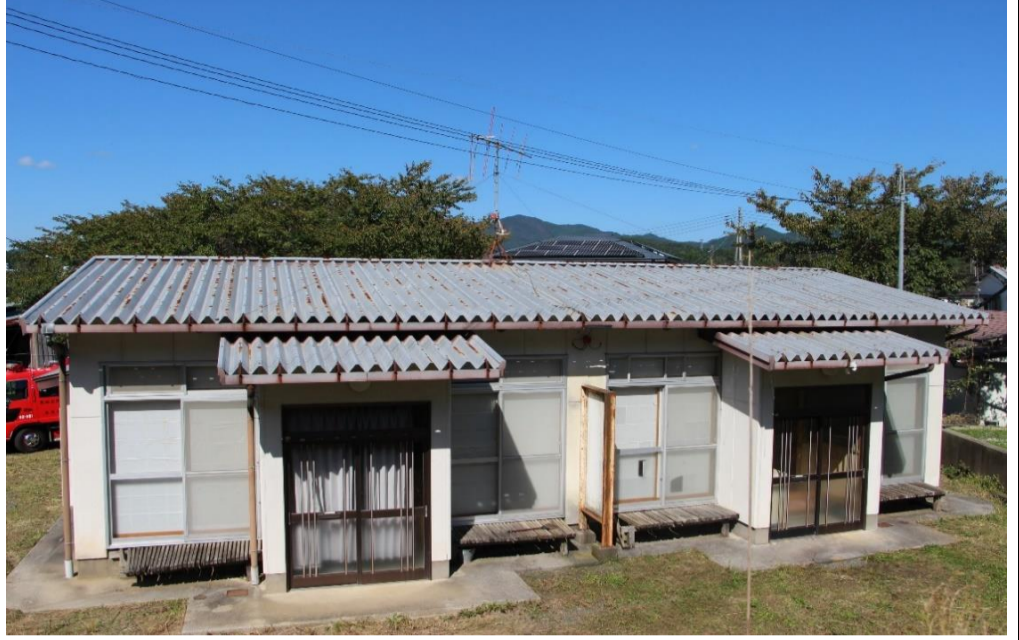
屋根材等の鉄部は腐食が進んでおります。室内の床、柱は虫食いによる損傷が見られます。

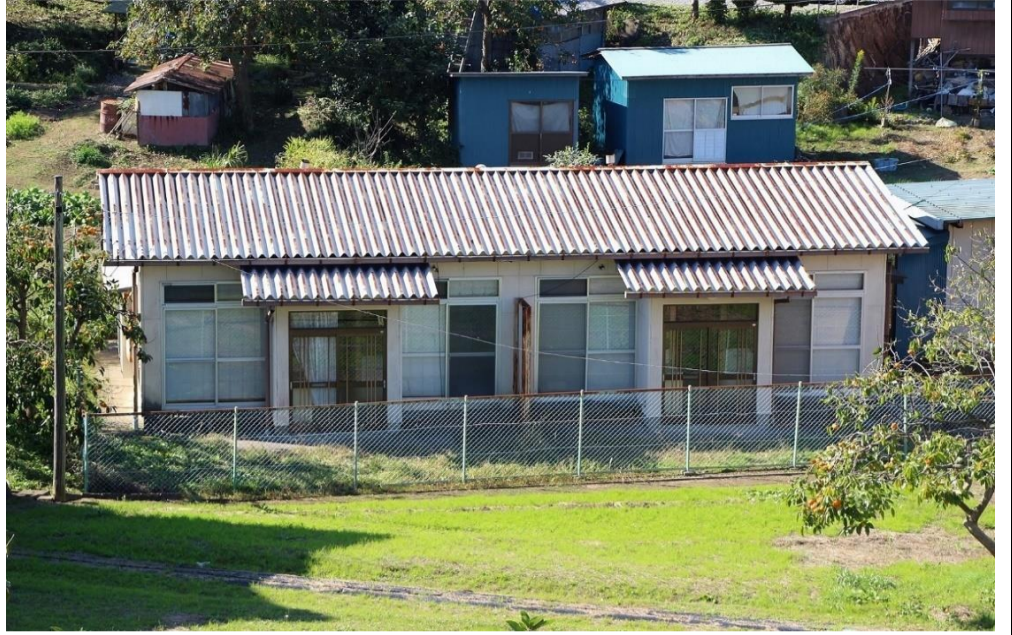
屋根材等の鉄部は腐食が進んでいます。

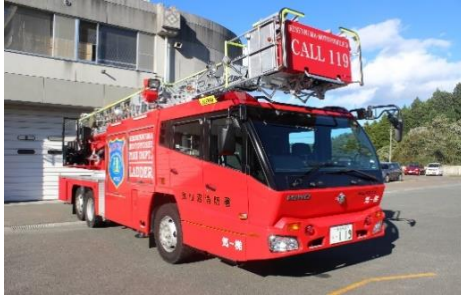
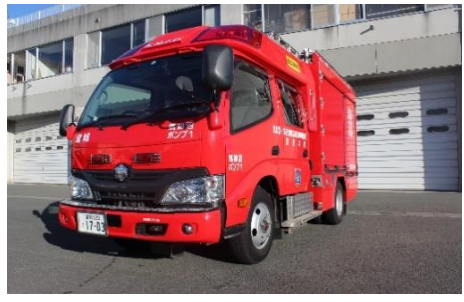
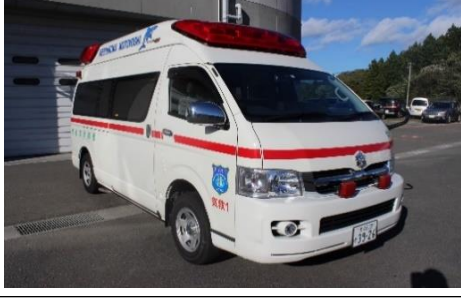
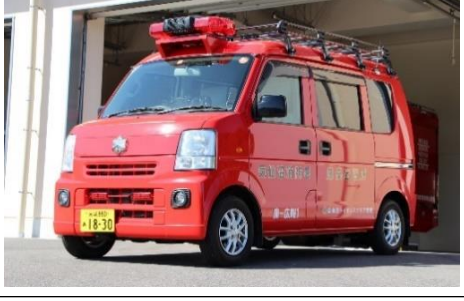
2010年(平成22年)度以前に配置の消防車両は、東日本大震災の消防活動、悪路及び海水溜りの道路走行により錆等が発生し、適宜钣金修理を実施しています。また、東日本大震災時に伴う支援として寄贈を受けた中古車両は、経年劣化が進んでいます。

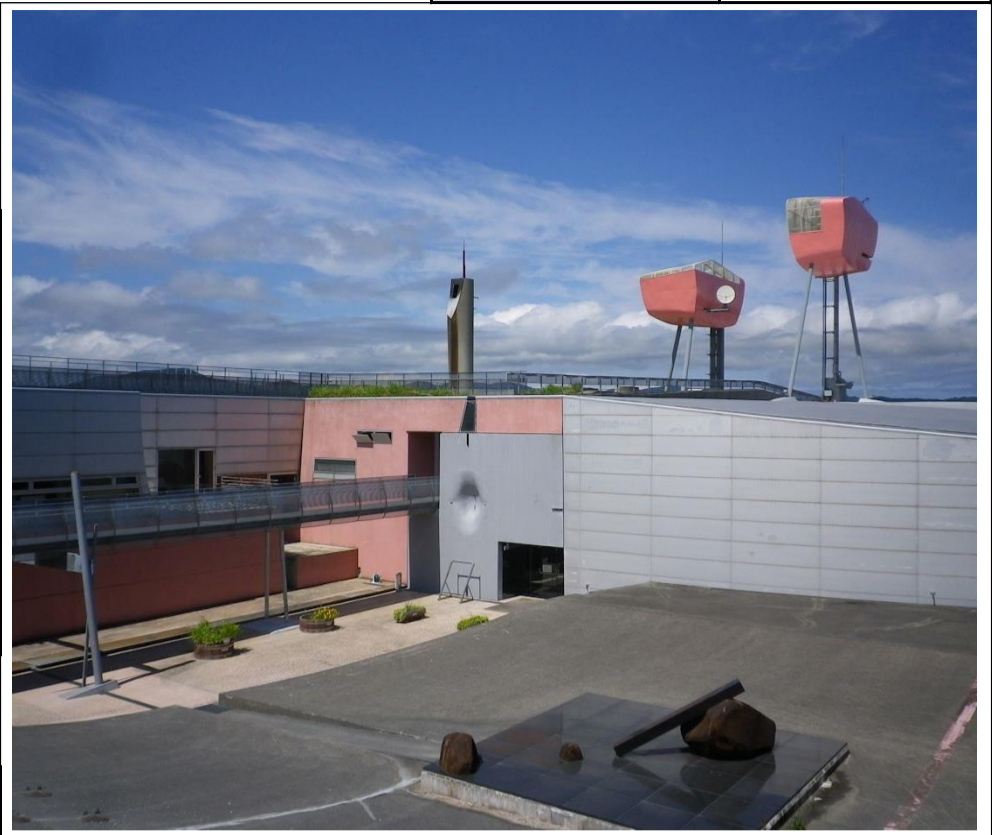
竣工から28年を経過し各所に経年劣化、老朽化が見られます。令和3年度に実施した建築基準法第12条の規定による建築物の定期報告では、外壁コンクリートのひび割れ、白華現象、雨水等の侵入による外壁塗装塗膜の膨れ、屋上シート防水の剥がれ等の指摘を受けています。平成15年度に屋上防水と外壁の修繕、令和2年度にも屋上防水改修工事を行っていますが、経年によるアスファルト防水の剥がれ、天窓部分の防水シールの劣化があり、エントランスホール及び一部の展示室において発生している雨漏りの原因となっています。また玄関アプローチは、最初に来館者の目に触れる場所ですが、化粧壁・床材の剥がれや変色等の劣化が進み修繕が必要となっています。

高圧受電設備については、業者による定期点検を受けており、現時点で不具合等はありませんが、受電盤や変圧器等すでに更新推奨期間を経過している機器があります。また、館内のコンセント類については、一部展示室は更新済みですが、未更新のものは経年劣化により破損した個所もあり更新が必要です。

業者による保守点検により必要に応じて修繕を行っていますが、避難誘導灯の表示板が変色しているものが多数あり、本体の劣化も考えられます。また、排煙設備の作動不良、非常用照明の不点灯があり、早急な改善が必要となっております。防火シャッターに危険防止装置が設置されていないことから、早期の改修が求められています。

- ①来館者の安全管理上、老朽化した消防設備の修繕,入れ替えを行います。
- ②耐用年数を過ぎた高圧受電設備及びコンセント類について修繕,入れ替えを行います。
- ③給排水の配管設備の点検・診断を行い現況確認を行います。
- ④外壁クラック及び化粧壁修繕を行います。
- ⑤雨漏りの進行を防ぐため、その原因となっている屋上防水の劣化部分を修繕します。
- ⑥空調設備の更新を行います。
- ⑦エレベーター設備の更新を行います。
