公共施設等総合管理計画

# 個別施設計画

(令和5年度～14年度)

気仙沼・本吉地域広域行政事務組合  
Kesennuma-Motoyoshi Wide Area Administrative Association

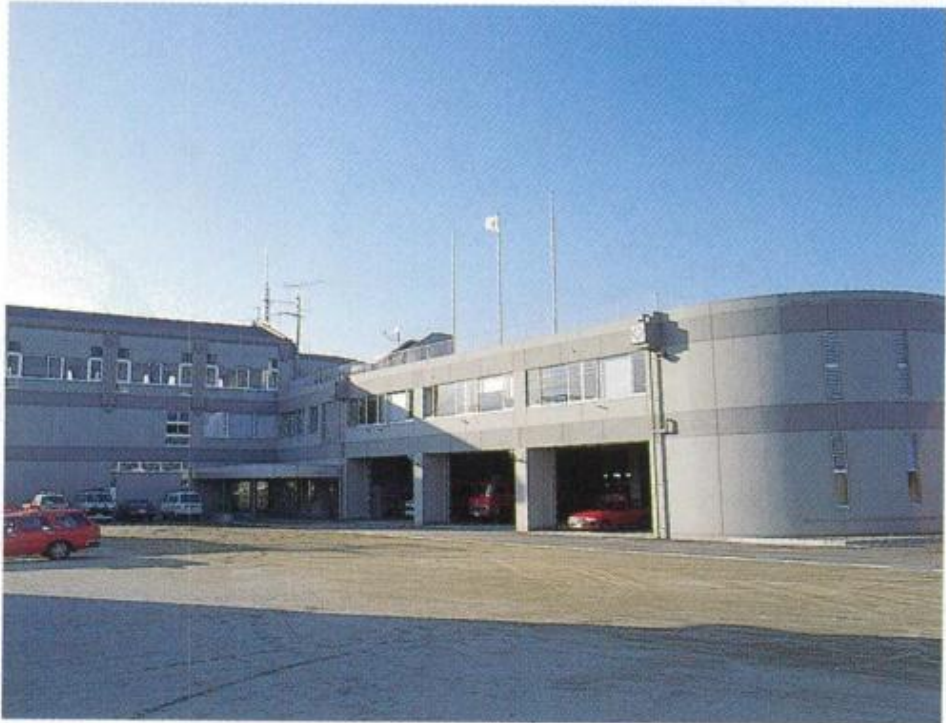
庁舎内外の壁面はひび割れが散見され，中には中性化によるコンクリート劣化が見られます。庁舎全体の目地は劣化しており，令和3年度には，雨漏れが発生した屋上の一部を改修しましたが，未改修部分の目地の劣化も著しく，今後，雨漏れが発生する恐れが高くなっていきます。敷地は全体的にうねりが見られ，アスファルトの沈み込みやひび割れが顕著です。

前記（3）に基づき，地域の防災拠点としての機能維持を最優先とします。庁舎塗装は15年経過毎に計画します。

- 第1優先 屋上防水，庁舎壁面，外構（アスファルト，側溝，フェンス），受水槽
- 第2優先 災害対応設備（無線通信設備，指令装置，車庫，出動準備室，受電変電設備）
- 第3優先 事務室関連設備（机，椅子，書棚，電話，コピー機，テレビ，パソコン，プリンター，照明，空調等）
- 第4優先 職員の当直に係る設備（仮眠室の個室化，浴室及び食堂の各種設備（空調，給排水，照明）等）
- 第5優先 防災センター設備（避難所設備，各種体験設備，展示ホール，映像ホール，トイレ，浄化槽，給水配管，空調設備）

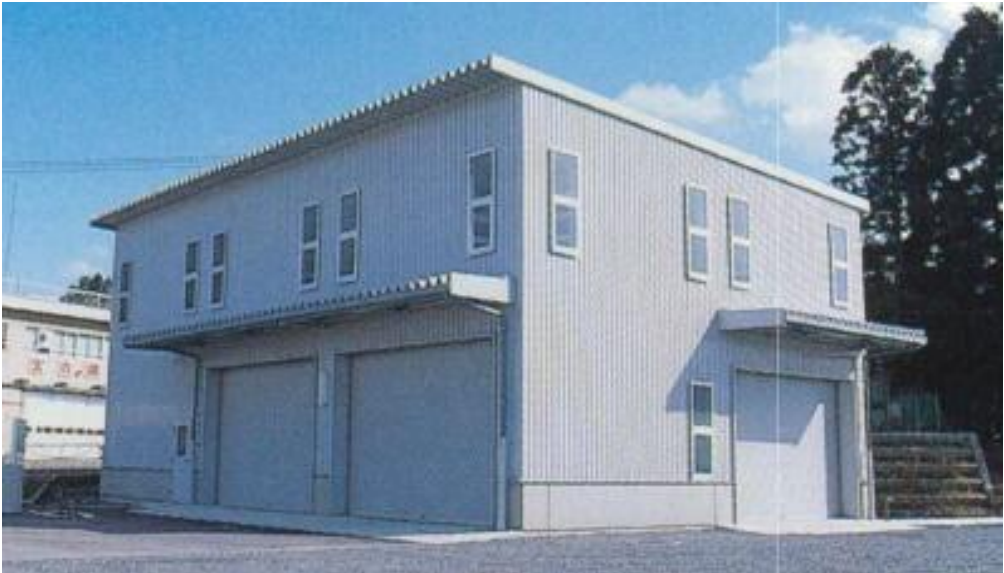
屋根は、重ね式折板(屋根材)を固定するボルトがすべて錆びています。外壁は塗装が劣化し、全体的に白くなっています。軒樋と豎樋は、すべての固定金具が錆びていて、一部には欠損が見られます。樋は劣化し、全体的に白く変色しています。1階の天井と柱、梁部分は、一面に点状の錆が広がり、塗装剥離も見られます。1階入口はドアが劣化し、枠にもひずみが見られ、開閉に支障をきたしています。また、電動シャッターもシャッター枠にひずみが見られます。

第1優先 外壁、屋根修繕（錆止め、塗装）、1階入口ドア

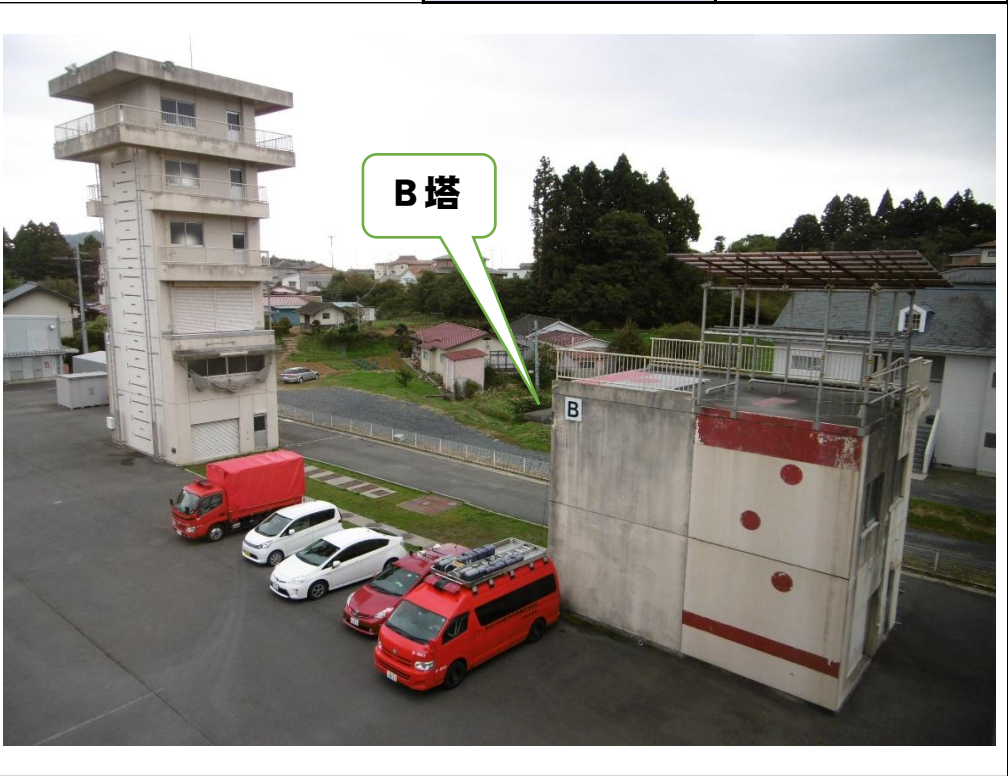
- ①劣化・損傷状況  
外壁はひび割れ、塗装の剥がれや汚れが見られます。屋外階段と屋上の金属製手摺は支柱のコンクリート埋め込み部分に腐食が見られます。1階のシャッターは、シャッターレール下部に腐食が見られます。2階壁面には亀裂が見られ、降雨時は壁面から雨水の浸入が認められます。
- ②点検・診断の方法・時期  
施設の長寿命化を見据え、令和6年度に専門技術者による点検・診断を実施します。また、職員（安全責任者）は、定期的に点検マニュアルチェックシートを活用した施設点検を行い、施設維持に必要な情報を管理します。その他、各設備は、必要に応じて業者に点検を委託し、機能維持に努めます。
- ③施設が果たしている役割・機能性、利用状況  
訓練塔は、職員の消防技術の向上には必要不可欠な施設で、特にA塔を併用した立体的、かつ総合的な火災防ぎょ訓練や救助訓練は、消防戦術及び救助技術を養う場として最も有効であり、当本部の消防力の強化に重要な役割を果たしています。また、施設1階は、高圧空気ポンベの充填施設と水難救助資器材の保管場所として活用しています。
- ④その他  
各階の金属製手摺は、令和5年度に補強修繕を計画します。その他、施設維持のための補修は、総合的に勘案し適宜対応します。

- 前記（3）に基づき、訓練施設としての機能維持を最優先とします。建物塗装は15年経過毎に計画します。
- 第1優先 金属製手摺、1階シャッターレール  
第2優先 訓練設備（安全ネット展張設備）  
第3優先 外壁、窓等  
第4優先 ポンベ充填設備

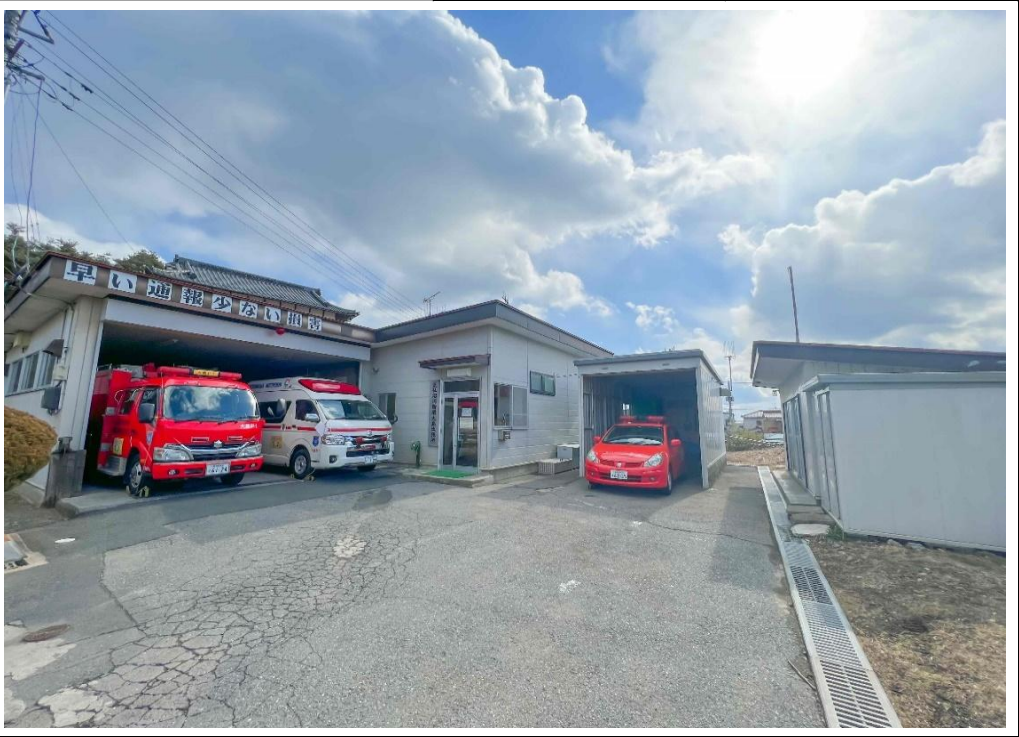
当施設は建築から44年経過し、各所に経年劣化、老朽化が見られます。庁舎敷地は狭隘であり、訓練スペース及び来客者、職員の駐車場は確保できません。各部屋は、開所時と比べ配置職員の増員と資機材の増加もあり手狭な状態です。食堂及び休憩室は無く、仮眠室も2段ベッドのため衛生管理面において改善が必要な状態です。事務室は日中でも照度確保のため蛍光灯の点灯が必要な状況です。床のフローリングは表面がすり減った個所があります。庁舎併設の車庫は、車両の大型化に伴い手狭であり、車両駐車時に車庫内での車両及び資器材点検はできません。また、別棟の広報車車庫と消防資機材材及び救急資器材の倉庫がありますが、経年劣化により金属部分に錆や損傷が見られます。

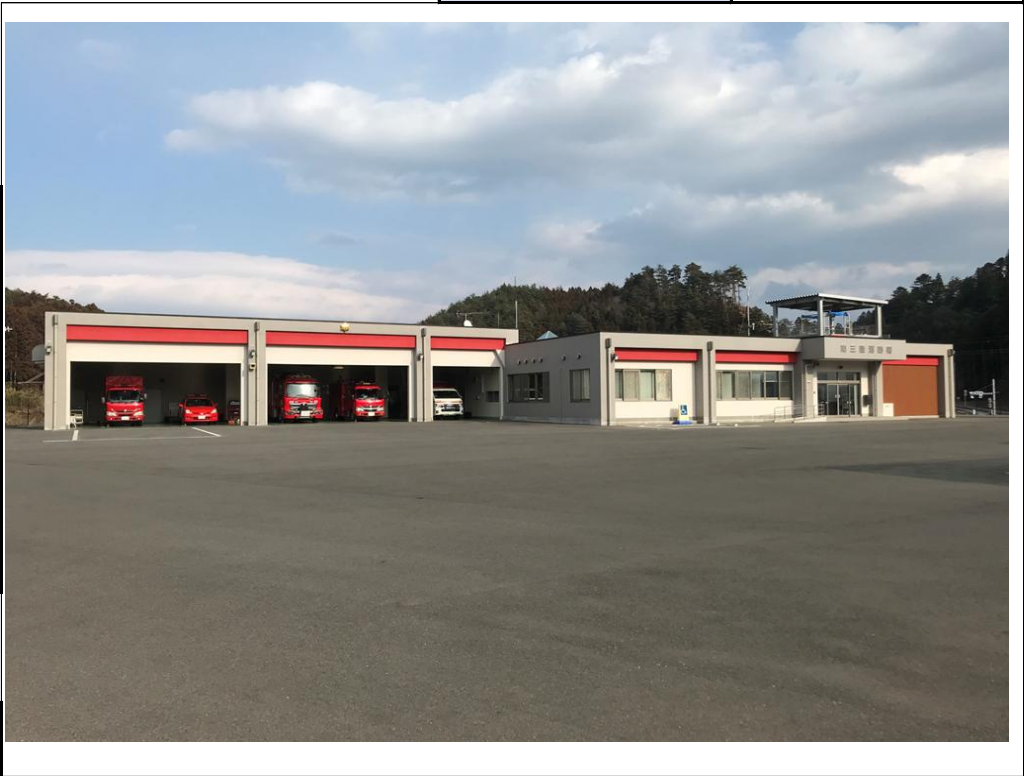
当施設は、旧庁舎が東日本大震災の津波により被災し、令和元年7月に志津川字沼田地内の仮設庁舎から現在の場所に移転新築しました。令和4年3月に発生した福島県沖の地震では、内壁のひび割れ、外部のコンクリート施工部分破損、スライドドア不具合が発生し修繕しました。その他、竣工から4年しか経過しておらず、特筆すべき劣化・損傷はありません。

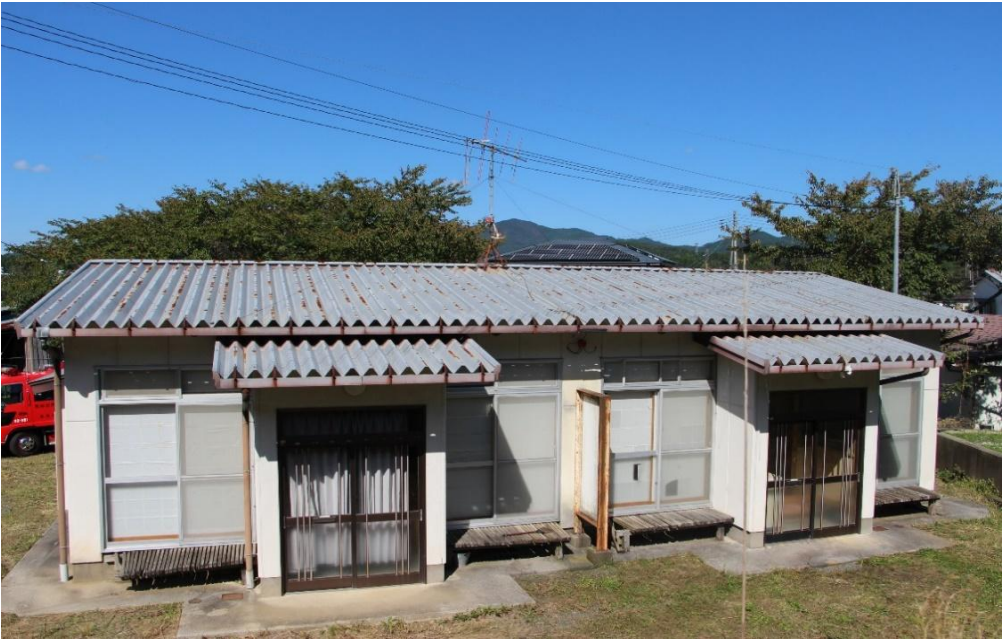
- ①劣化・損傷状況  
屋根材等の鉄部は腐食が進んでおります。室内の床、柱は虫食いによる損傷が見られます。
- ②点検・診断の方法・時期  
職員（安全責任者）は、点検マニュアルチェックシートを活用した施設点検を適宜実施し、施設維持に必要な情報を管理します。その他、各設備は、必要に応じて業者に点検を委託し、機能維持に努めます。入居者が居る場合は、入居者自身による点検も行います。
- ③施設が果たしている役割・機能性、利用状況  
当該施設は、災害対応力を確保を目的に建設しましたが、消防職員の居住地の均一化と三陸自動車道の全線開通もあり、入居者が居ない状況が続いています。
- ④その他  
・施設の経年劣化、老朽化による補修は、総合的に勘案し適宜対応します。  
・環境整備（除草作業）は職員が行っています。  
・当該施設は「補助金等に係る予算の執行の適正化に関する法律」に基づく処分制限が適用されています。

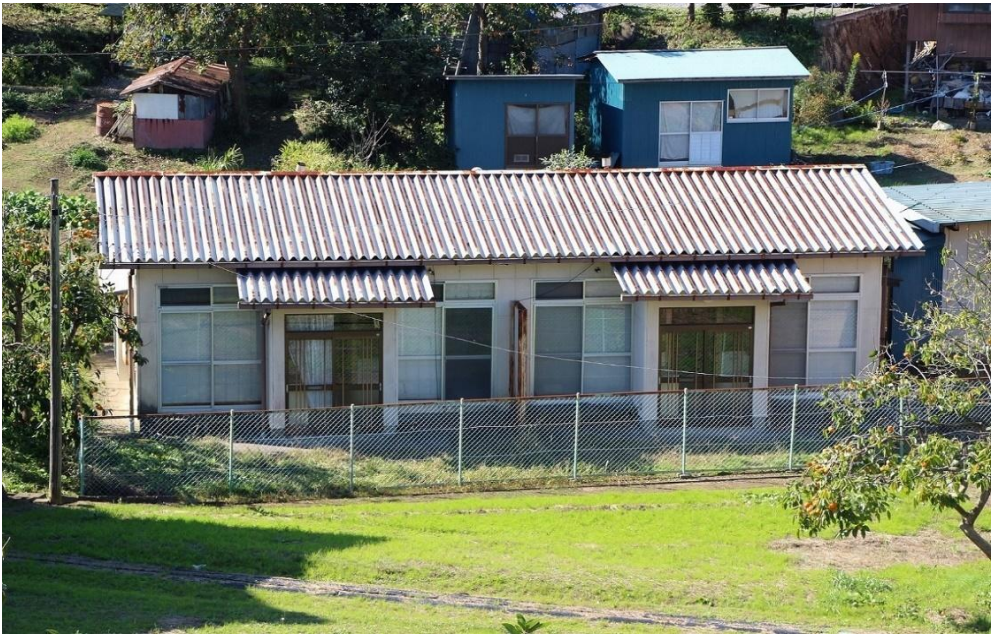
①劣化・損傷状況  
屋根材等の鉄部は腐食が進んでいます。

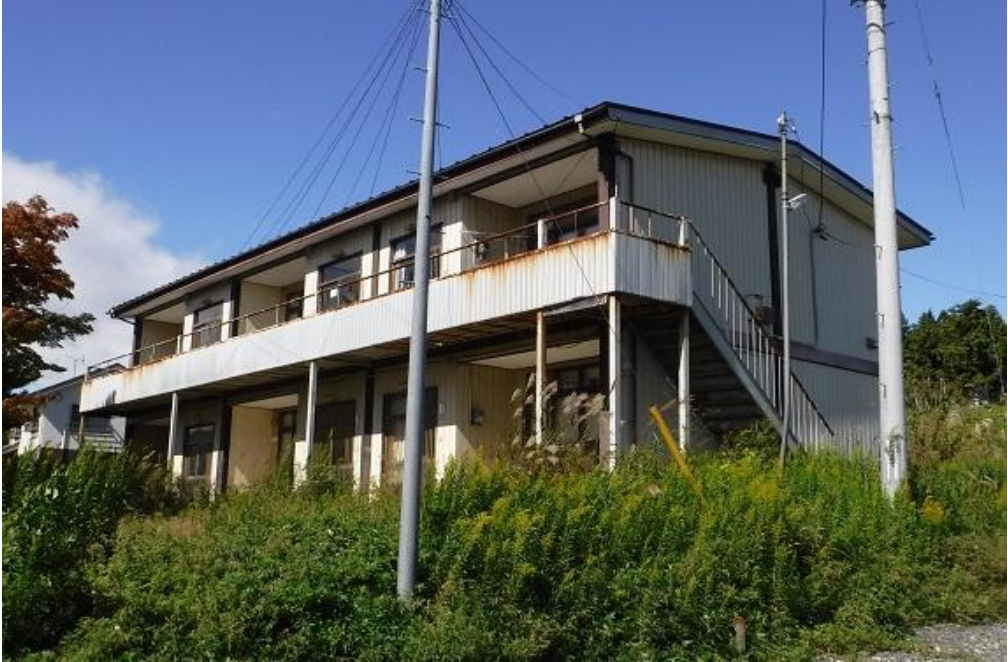
①劣化・損傷状況  
屋根材等の鉄部は腐食が進んでいます。

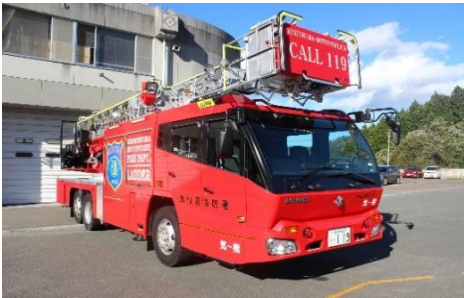
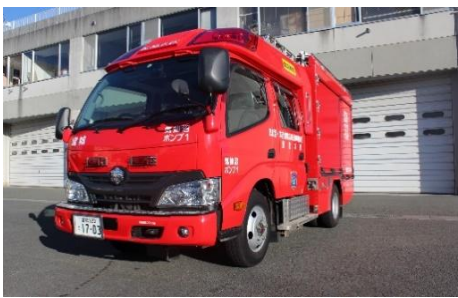
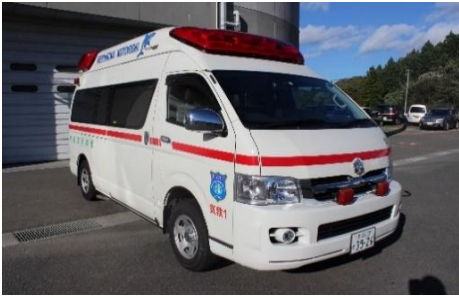
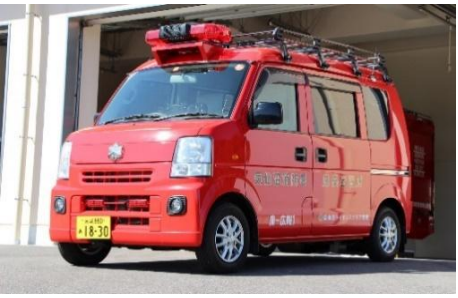
2010年（平成22年）度以前に配置の消防車両は、東日本大震災の消防活動、悪路及び海水溜りの道路走行により錆等が発生し、適宜钣金修理を実施しています。また、東日本大震災時に伴う支援として寄贈を受けた中古車両は、経年劣化が進んでいます。

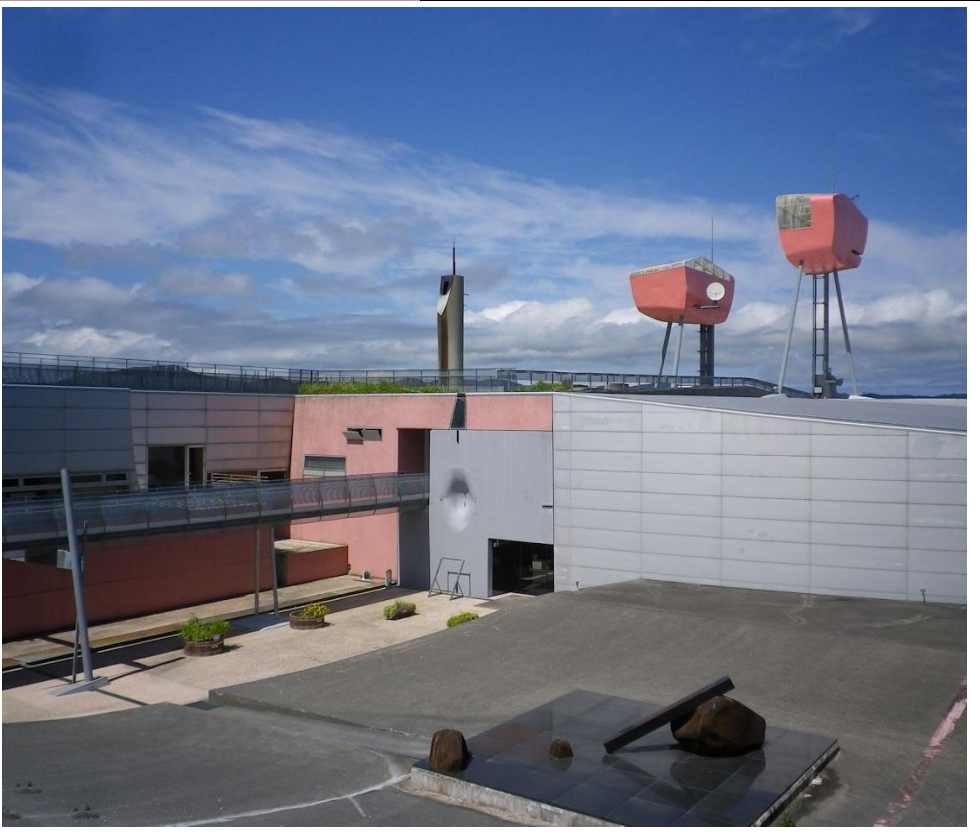
竣工から28年を経過し各所に経年劣化，老朽化が見られます。令和3年度に実施した建築基準法第12条の規定による建築物の定期報告では，外壁コンクリートのひび割れ，白華現象，雨水等の侵入による外壁塗装塗膜の膨れ，屋上シート防水の剥がれ等の指摘を受けています。平成15年度に屋上防水と外壁の修繕，令和2年度にも屋上防水改修工事を行っていますが，経年によるアスファルト防水の剥がれ，天窓部分の防水シールの劣化があり，エントランスホール及び一部の展示室において発生している雨漏りの原因となっています。また玄関アプローチは，最初に来館者の目に触れる場所ですが，化粧壁・床材の剥がれや変色等の劣化が進み修繕が必要となっています。

高圧受電設備については，業者による定期点検を受けており，現時点で不具合等はありませんが，受電盤や変圧器等すでに更新推奨期間を経過している機器があります。また，館内のコンセント類については，一部展示室は更新済みですが，未更新のものは経年劣化により破損した個所もあり更新が必要です。

業者による保守点検により必要に応じて修繕を行っていますが，避難誘導灯の表示板が変色しているものが多数あり，本体の劣化も考えられます。また，排煙設備の作動不良，非常用照明の不点灯があり，早急な改善が必要となっております。防火シャッターに危険防止装置が設置されていないことから，早期の改修が求められています。

(4) 対策の優先順位の考え方  
【計画期間内に実施】  
工事期間等により一定期間の休館を必要とするものは、大規模改修を予定している築30年を経過する時期に実施します。  
①来館者の安全管理上、老朽化した消防設備の修繕, 入れ替えを行います。  
②耐用年数を過ぎた高圧受電設備及びコンセント類について修繕, 入れ替えを行います。  
③給排水の配管設備の点検・診断を行い現況確認を行います。  
④外壁クラック及び化粧壁修繕を行います。  
⑤雨漏りの進行を防ぐため、その原因となっている屋上防水の劣化部分を修繕します。  
⑥空調設備の更新を行います。  
⑦エレベーター設備の更新を行います。
